**Projekt:** **Am Homberg 52**  
**Hattingen**

**Zustands-**  
**kartierung** **Fa: Holz und Lehmnbau**  
**Uwe Schlauch**  
**Vereinsstr. 19**  
**44793 Bochum**

## Beschreibung allgemein - Ensemble

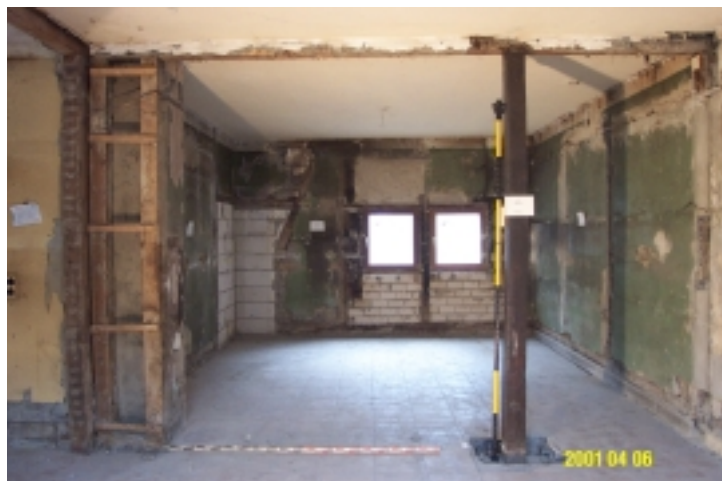
Abbildung 14

Innenwände sind in ihrer Konstruktion ebenfalls zum Teil mit Ziegeln ausgefacht und verputzt, teilweise fanden hier auch Ausmauerungen mit Bimsziegeln Anwendung. Der zweilagige Kalkputz, beidseitig ist auch hier nachweisbar. Für die letzte Nutzung ( Vereinsgaststätte) sind teilweise

Innenwandkonstruktionen wie auch Ausfachungen verlorengegangen (Abbildung 14)

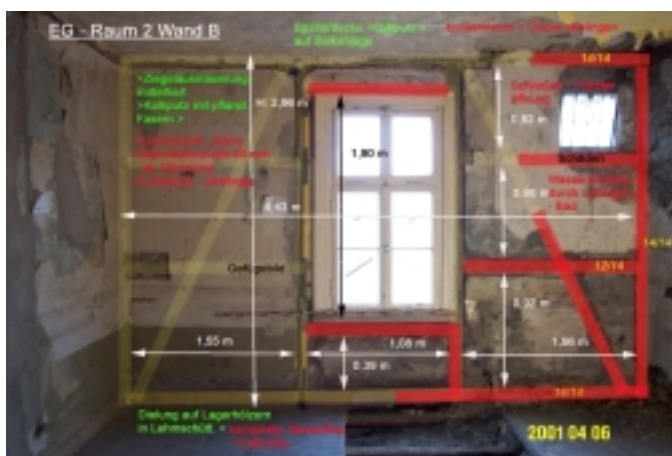
Abbildung 18

Die Bauschäden an den Außenwänden lassen sich erkennen in in Teilbereichen verrotteten Konstruktionshölzern insbesondere im Bereich der ehemaligen Bäder und Toilettenräumen. Hier haben Leckagen bzw. in hohen Mengen anfallendes Tauwasser zu einem pflanzlichen sowie tierischen Schädlingsbefall geführt, welche letztendlich zur großflächigen Verrottung von Gefügeteilen führte. (Abbildung 18+19)

Weiterhin zeigen sich im Bereich der unteren und oberen Fensteranschlüsse beschädigte Brüstungs – oder Sturzriegel, die durch eindringendes Wasser und darauf folgenden Schädlingsbefall zerstört sind. (Abbildung 20). In Teilbereichen wurden durch kapillar aufsteigendes Wasser Schwellhölzer beschädigt. (Abbildung 18)

Maßnahmen zur Sanierung o.genannter Schäden verstehen sich als Reparaturmaßnahmen zur Instandsetzung des Holzgefüges. Angestrebt ist ein Rückbau der konstruktiven Veränderungen in das ehemalige statisch funktionierende System sowie ein Ersetzen verrotteter Gefügeteile durch Hölzer gleicher Holzart und gleichen Querschnitts. [Abbildung 23 - Reparaturverbindungen](#) Die originale Holzsubstanz soll also Ihre Funktion als Tragwerk nicht verlieren.

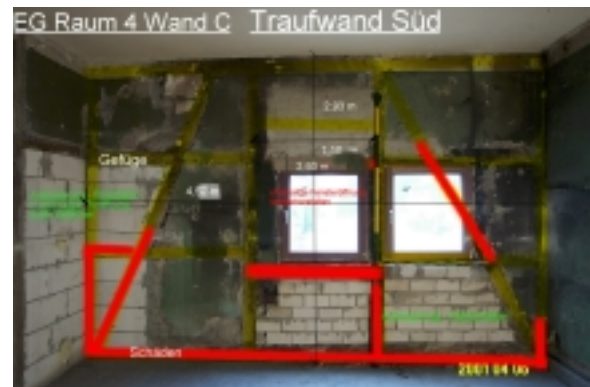
Abbildung 21

Konstruktive Veränderungen, der jeweiligen Nutzung entsprechend führten zu Gefügeeingriffen, die eine Vernichtung der Struktur zur Folge hatten (Ausgetrennte Streben Abbildung 21, durchtrennte Rähme und Schwellen Abbildung 22

Diese Eingriffe führten zur Aufhebung des statischen Konzepts des Gebäudes.
