**Projekt:** **Am Homberg 52**  
**Hattingen**

**Zustands-**  
**kartierung** **Fa: Holz und Lehmnbau**  
**Uwe Schlauch**  
**Vereinsstr. 19**  
**44793 Bochum**

## Beschreibung allgemein - Ensemble

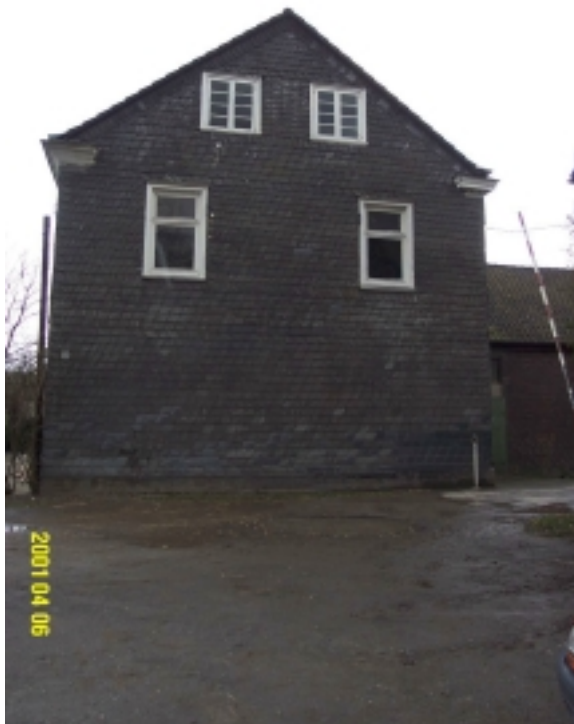
Abbildung 11, Schieferbild, Gesimskästen

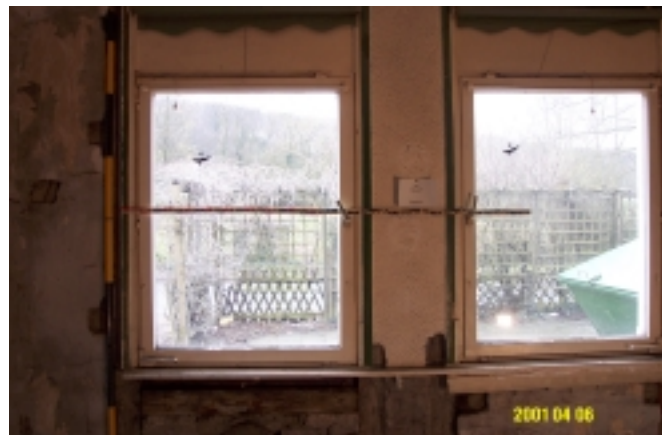
Abbildung 12  
Ausmauerung – Ziegel, Putze

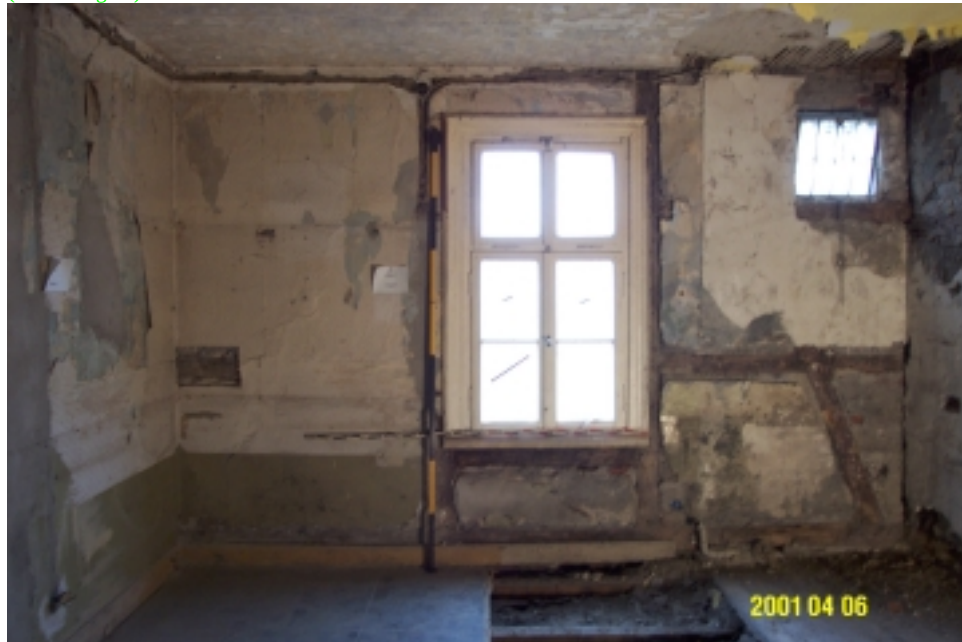
Abbildung 13

Ein originales, ins Gefüge passendes Fenster, zeigt sich in der ehemaligen Küche. Hier gibt zusätzlich eine innere gestaltete Verleistung als Putzanschluß.

Das oben ansichtige Fenster scheint eines der ältesten im Gebäude zu sein und könnte entsprechend als Gestaltungsvorgabe dienen.

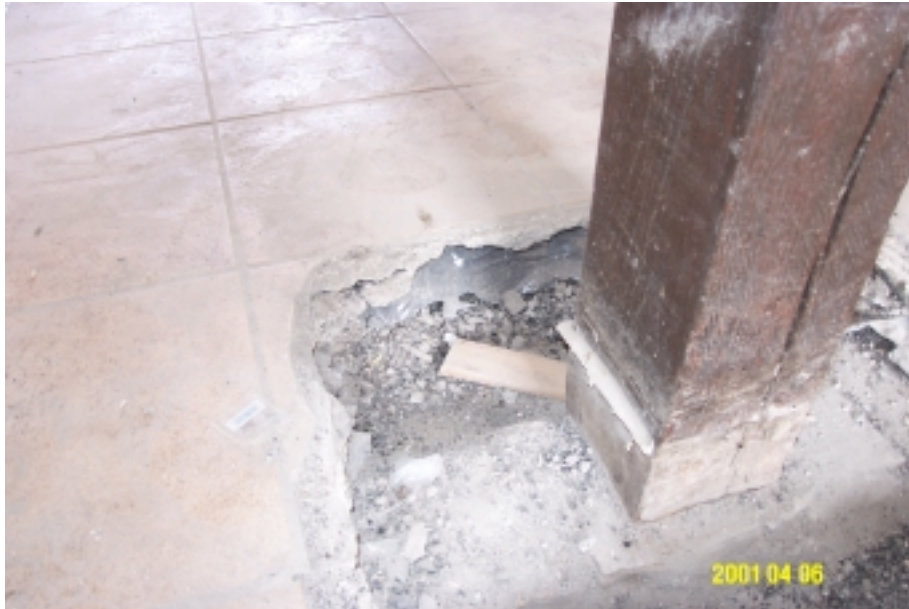
Abbildung 15

Der Boden im Erdgeschoss ist hauptsächlich durch die Nutzung der letzten Jahre geprägt. (Vereinsgaststätte). Im gesamten Schankraum wurde im nicht unterkellerten Bereich ein ca. 10 cm starker Estrich auf einer Granulatschicht

aufgebracht, welcher mit einem keramischen Belag versehen ist. (Abbildung 15) Dieser Estrich befindet sich auch oberhalb des Gewölbekellers und in den Toilettenanlagen.

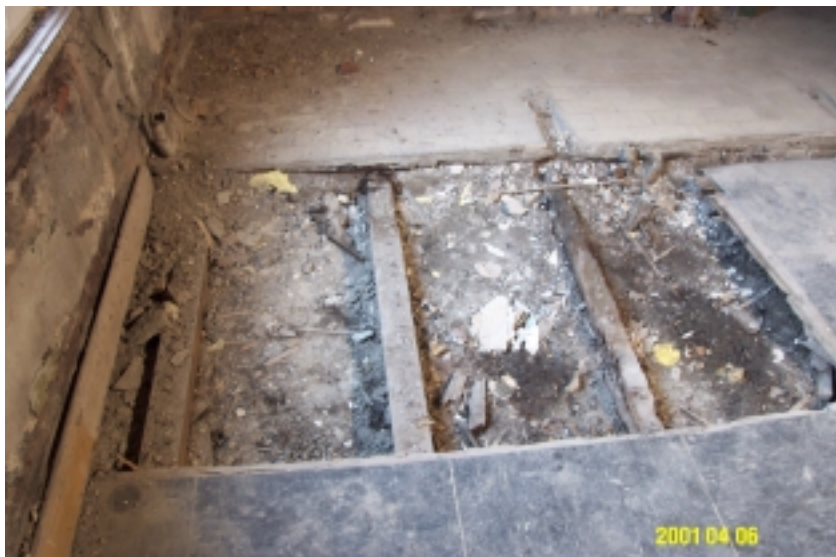
Abbildung 16

Bauzeitlicher Fußboden oder bauzeitähnlicher Bodenaufbau ist im Bereich der ehemaligen Küche zu finden. Hier liegen Lagerhölzer, die mit Dielen sowie Spanplatten belegt sind auf dem gestampften Lehm Boden. Zwischen den

Lagerhölzern wurden Schlacke sowie Abfallbaustoffe als Füllstoff eingebaut.
